# Últimas actuaciones arqueológicas en el castillo de Guzmán el Bueno (Tarifa, Cádiz). Resultado de la investigación

*The most recent archaeological work in the Castle of Guzman the Good (Tarifa, Cadiz).  
Results of the investigation*

**Resumen:** En este trabajo presentamos las conclusiones de nuestro estudio en el castillo de Tarifa. Las últimas actuaciones arqueológicas han permitido conocer la fisonomía de la fortaleza original, así como su evolución constructiva hasta la actualidad y constatar la ocupación del cerro en época antigua. Además, se han concretado las líneas de actuación para la investigación futura y se han sentado las bases para la restauración del edificio, aportando numerosos elementos nuevos que enriquecerán su puesta en valor.

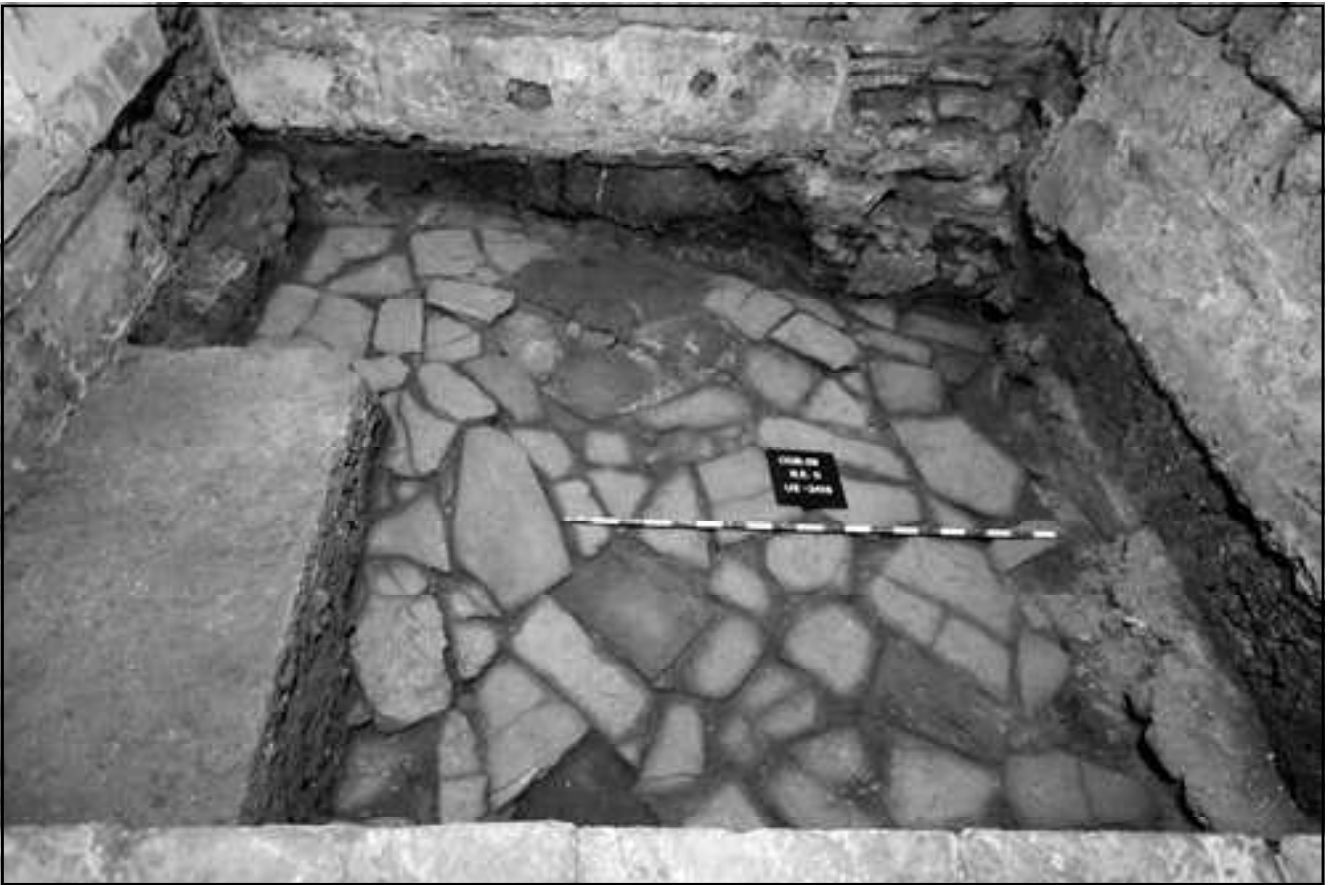
**Ilustración 3.- Pavimento de losas calizas anterior a la construcción del castillo.**

Las primeras estructuras anteriores a la edificación se registraron en el interior de la “Puerta de la Lápida”, en la actuación de 1994 (Pérez Malumbres, 1994).<sup>10</sup> En el año 2009 efectuamos un sondeo estratigráfico en la esquina noroeste del pabellón norte, que permitió documentar dos niveles previos a la erección de la fortaleza. De ellos el más relevante corresponde a un pavimento de losas calizas (ilustración 3) que se encuentra en muy buen estado de conservación y del que sólo se ha podido registrar un espacio de 3x4 metros, limitado por la zona de actuación, aunque probablemente se extienda a lo largo del pabellón norte. Tiene una inclinación este-oeste y lo identificamos como un espacio exterior, posiblemente una calle o plaza. Al excavar las faltas de este pavimento documentamos un muro y lo que podría corresponder a otro nivel de suelo de una etapa anterior. En ambos casos, la preservación de los restos a conservar y el reducido espacio de trabajo junto a la escasez de materiales, no ha permitido concretar cronológicamente estas estructuras, aunque en los niveles de colmatación se ha registrado abundante cerámica romana.<sup>11</sup> También en el resto de los sondeos efectuados se han localizado materiales datados entre los siglos I al V d.C.

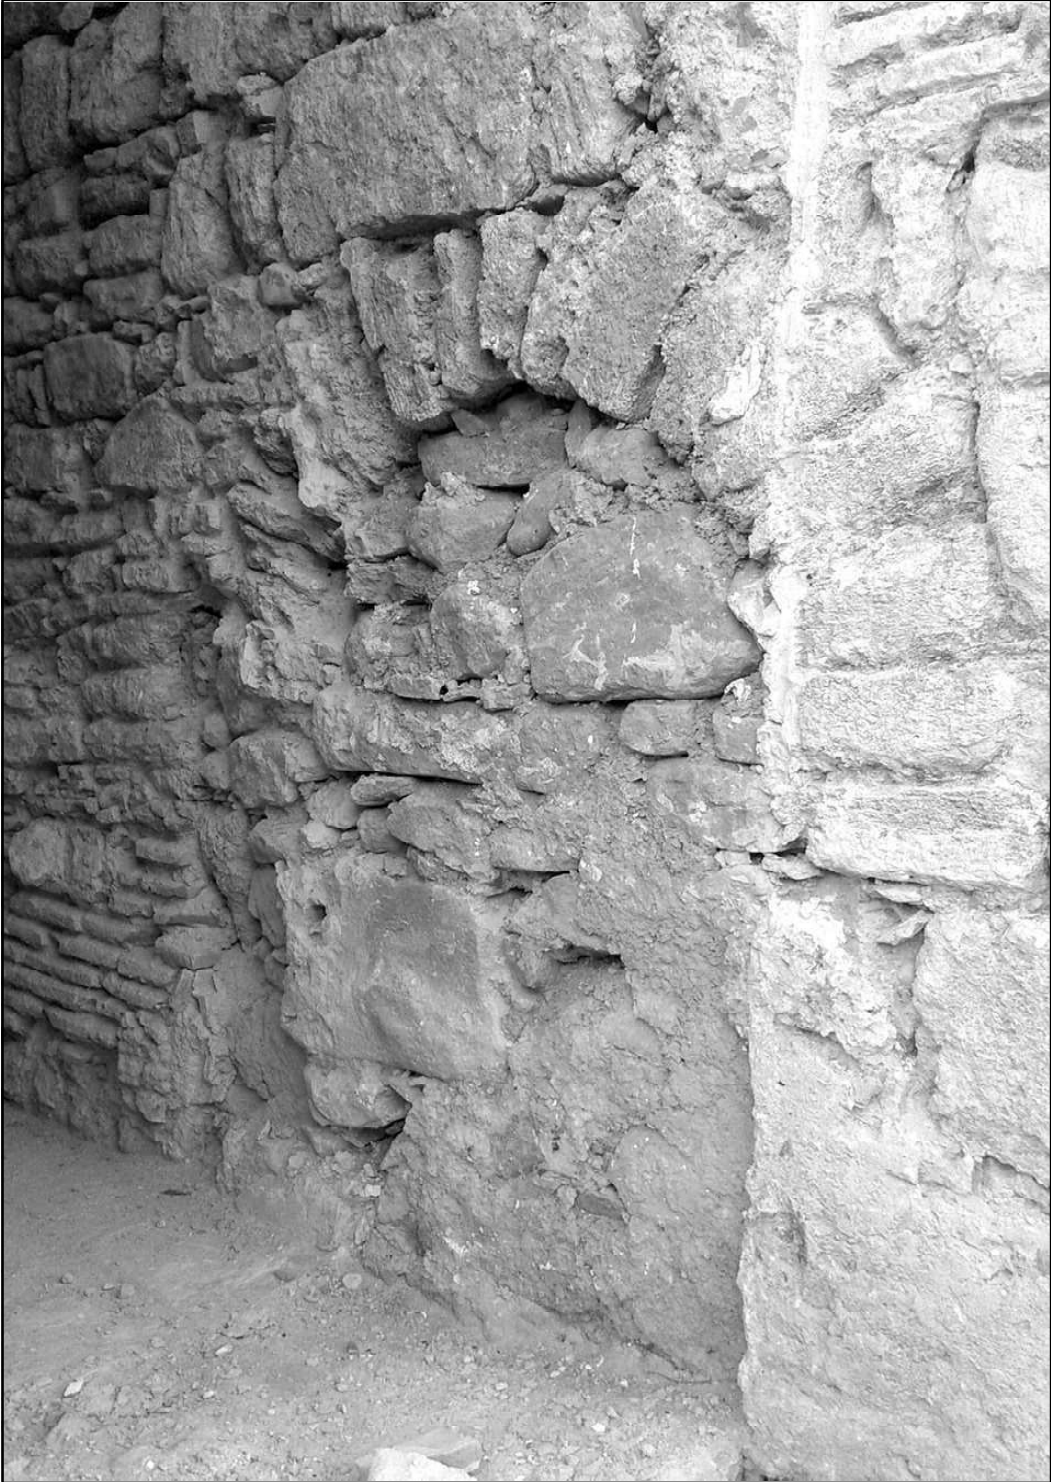
Ilustración 6.- Poterna localizada en el lienzo norte.

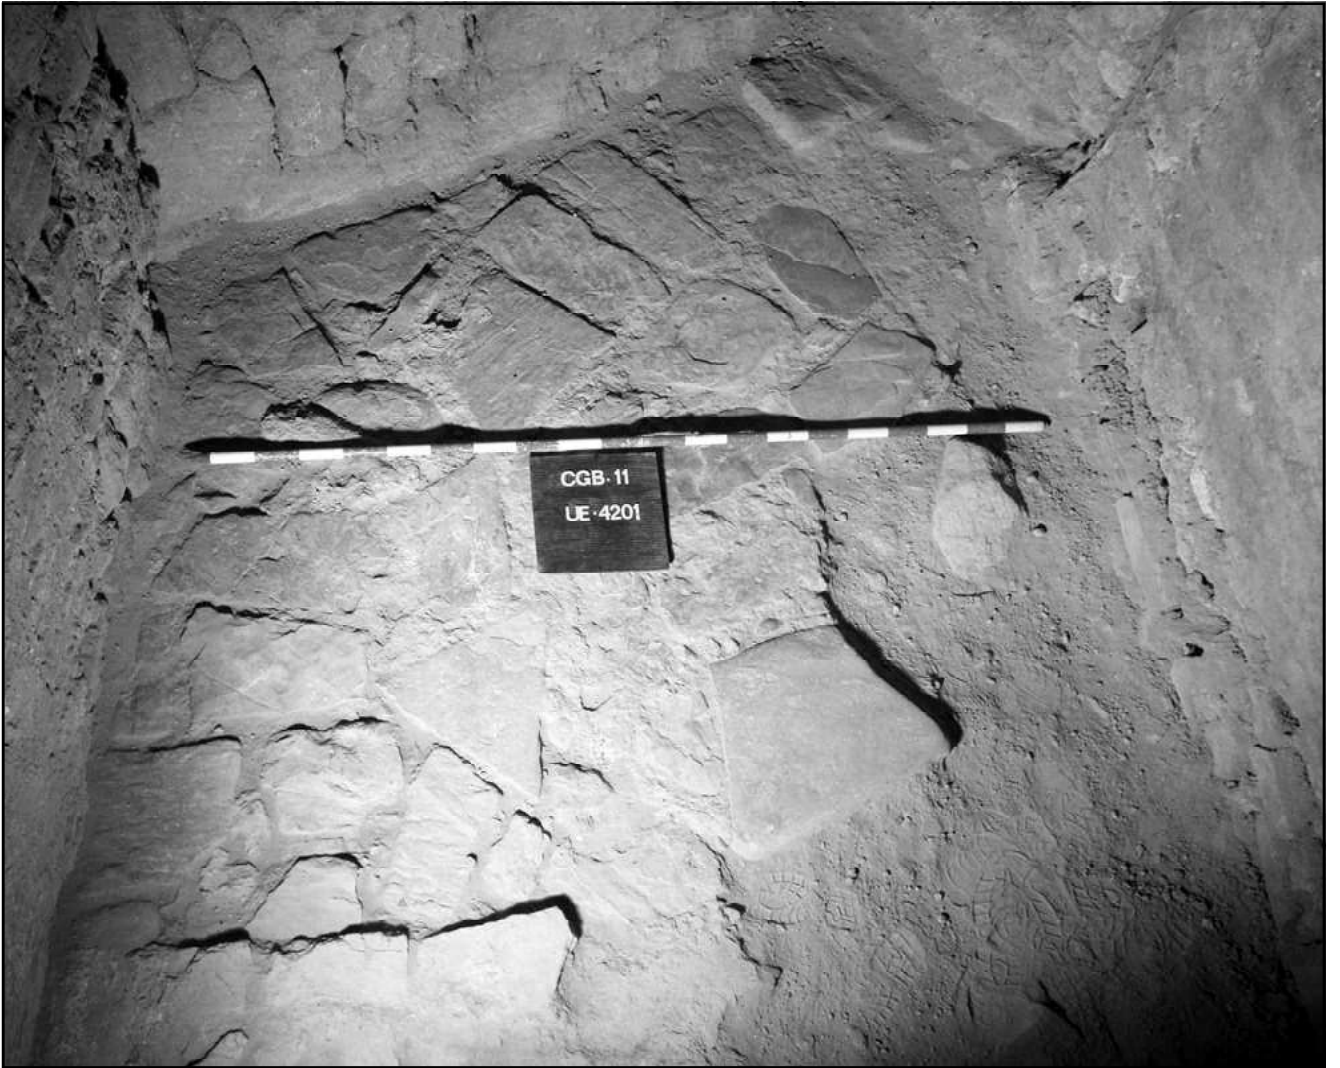
Ilustración 8.- Meseta de la escalera original de la etapa IV.

A la primera planta se ascendía por una escalera de losas de piedra ubicada en la esquina suroeste,<sup>28</sup> que desembocaba en la primera planta de la galería.<sup>29</sup> De esta escalera se ha conservado en buen estado la meseta intermedia (ilustración 8), parte de los escalones que descienden a la planta baja y la huella del arranque a la primera planta. En la meseta, en el muro meridional, se ha registrado una inscripción en piedra que actualmente está en proceso de estudio.

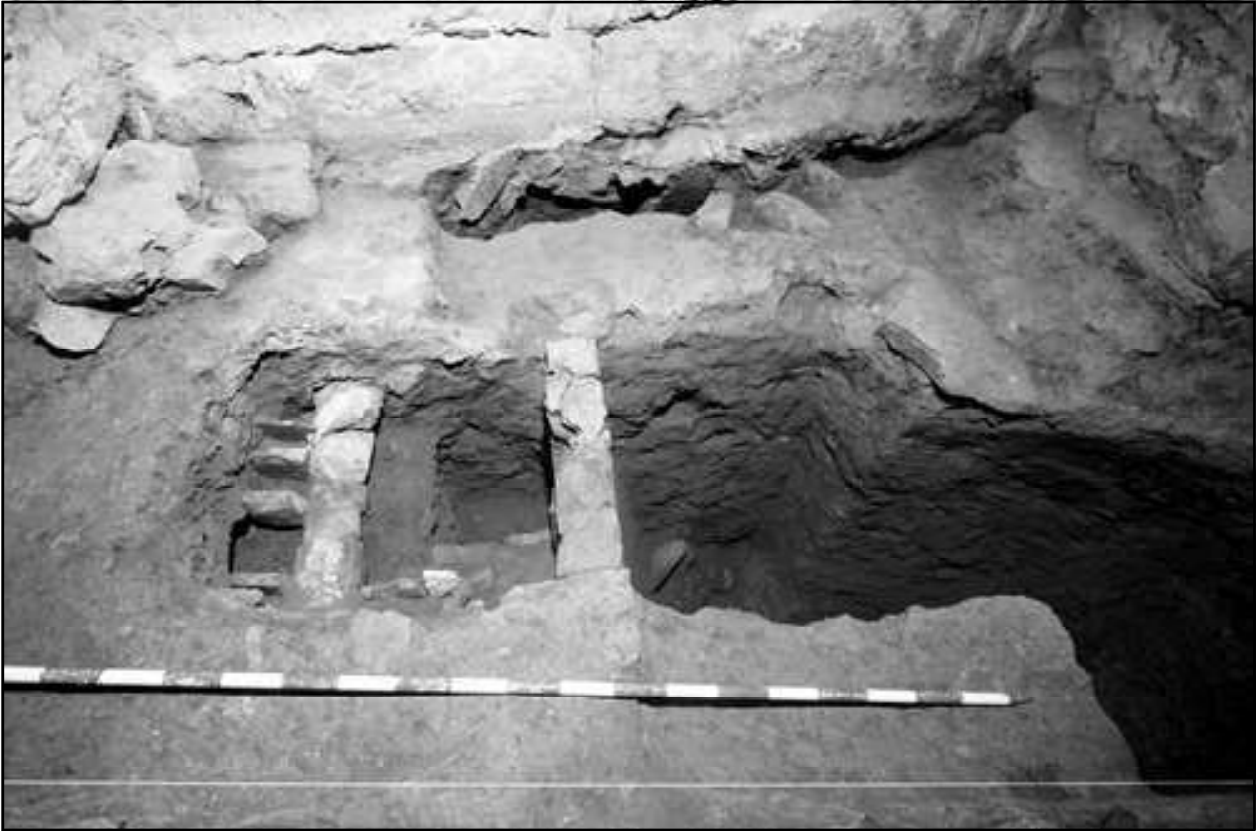
**Ilustración 13.- Detalle del horno registrado en la esquina oriental del pabellón sur.**

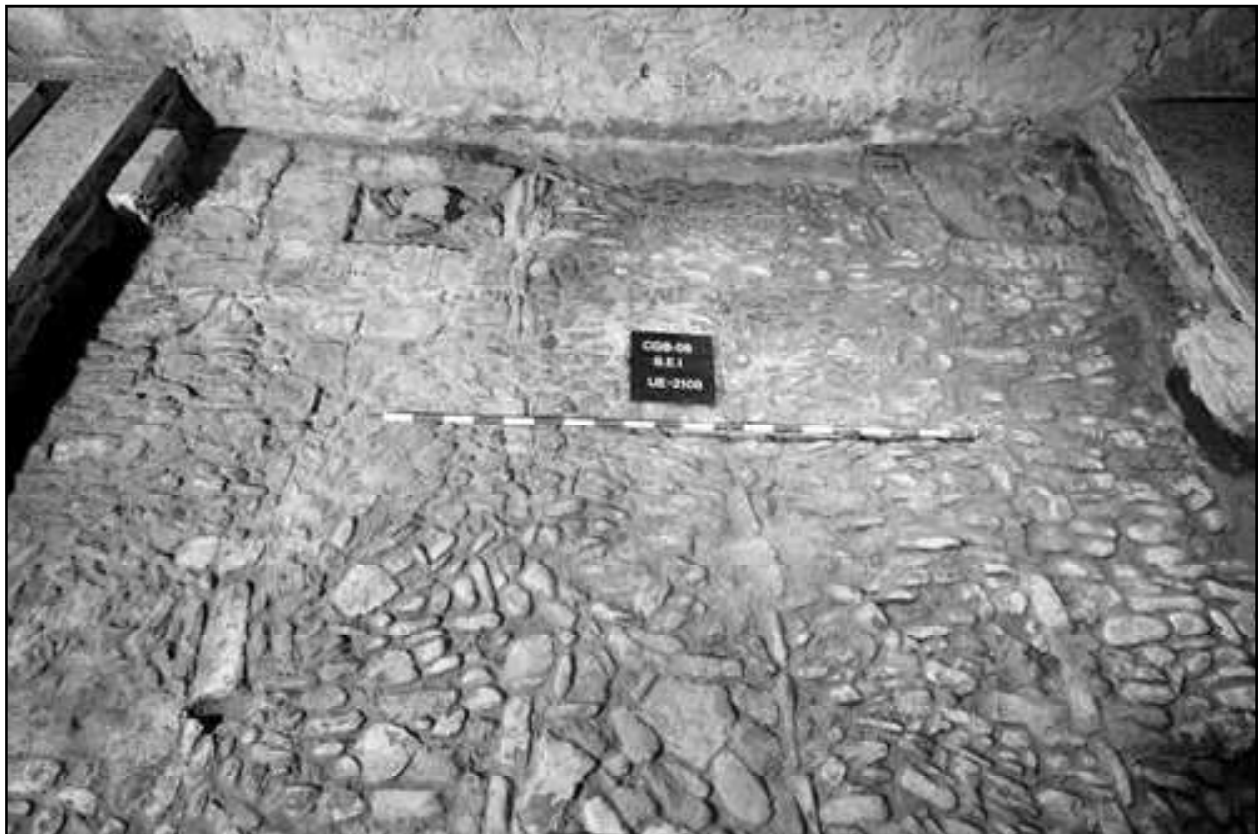
**Ilustración 14.- Imagen del pavimento de cantos rodados del pabellón sur.**
