La antigua iglesia de Santa María (Tarifa, Cádiz), a la luz de la investigación arqueológica

The old church of Santa María (Tarifa, Cádiz) in the light of archaeological research

Alejandro Pérez-Malumbres Landa

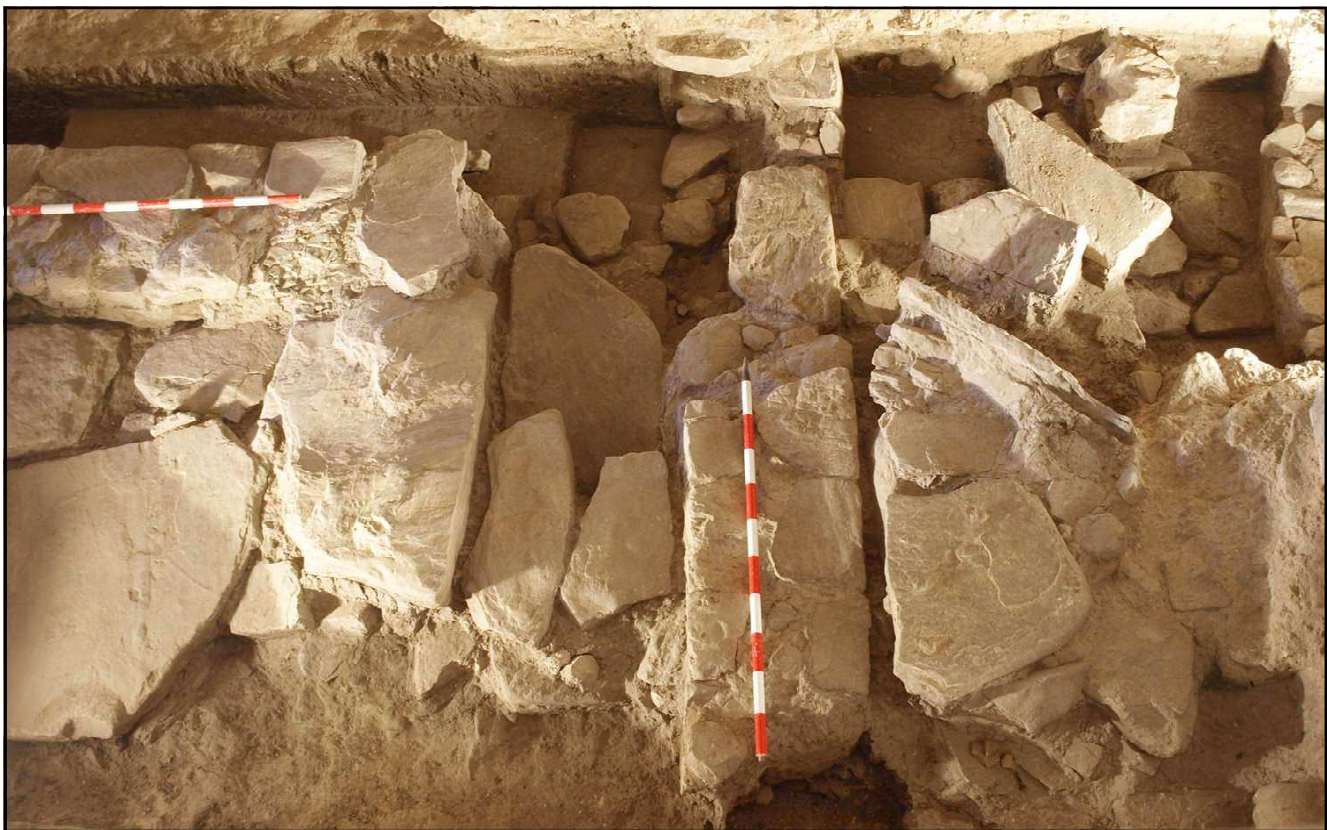
Ilustración 4.- Vista cenital de las estructuras romanas del Corte 1. Autor: Alejandro Pérez-Malumbres Landa.

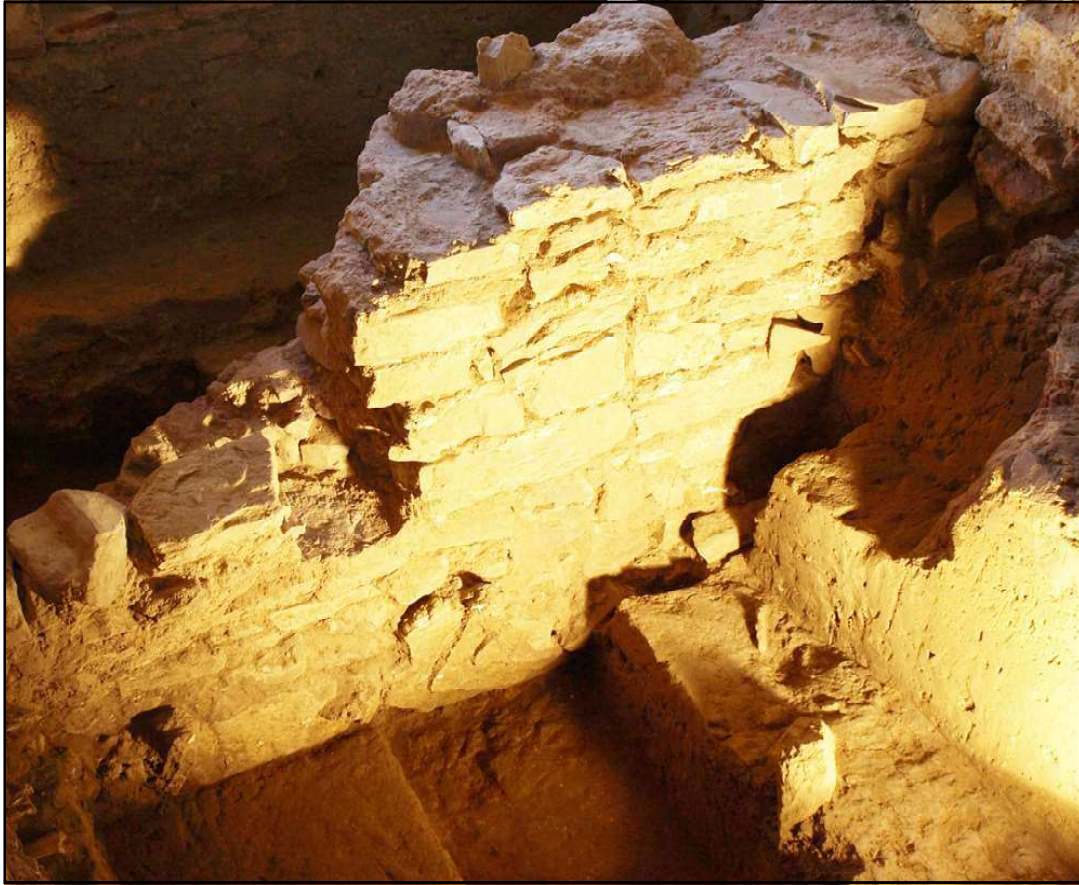
Ilustración 6.- Vista del Corte 2 con alzado del muro romano. Autor: Alejandro Pérez-Malumbres Landa.

Nivel romano. Un gran muro (UEM 2009) con sentido E-O aparece en este corte también desde una cota muy alta de 17,78 msnm. Su paramento septentrional fue alterado por la cimentación del muro de la iglesia, por lo que no podemos conocer su ancho, aunque por los restos conservados debió alcanzar como mínimo un metro. El alzado del muro, a pesar de su considerable altura conservada (en torno también a un metro), parece ser en su totalidad cimentación al menos su cara meridional, dado que junto a ella se puede observar con claridad la fosa de cimentación (UE 2030), excavada en las arenas compactas UE 2032 e incluso profundizando hasta los estratos de roca base, de los que luego hablaremos. Dicha fosa tiene un ancho decreciente, algo más abierta en su parte superior y distinguimos dos rellenos dentro de la misma. Hay materiales cerámicos en cierto número, pero amorfos en su mayoría (fragmentos de ánfora y de ímbrices, alguno con digitaciones) y algunos de pequeños vasos cerrados. El muro no tiene asociado ningún pavimento, salvo una superficie horizontal de fragmentos cerámicos de ánfora colocados de

plano y piedras calizas (UE 2025, de la que parte se dejó *in situ*), que llega a cubrir la fosa de cimentación. Mientras que en el inmediato Corte 1 el pavimento de losas aparece a una cota más alta, en el Corte 2 -si lo tuvo- puede haber desaparecido debido a actuaciones posteriores. La prolongación del muro UEM 2009 hacia las naves de la iglesia, al Oeste del corte, es arrasado hasta una cota profunda por las fosas de los enterramientos. No tuvimos la posibilidad de seguir excavando para continuar estudiando su trazado.

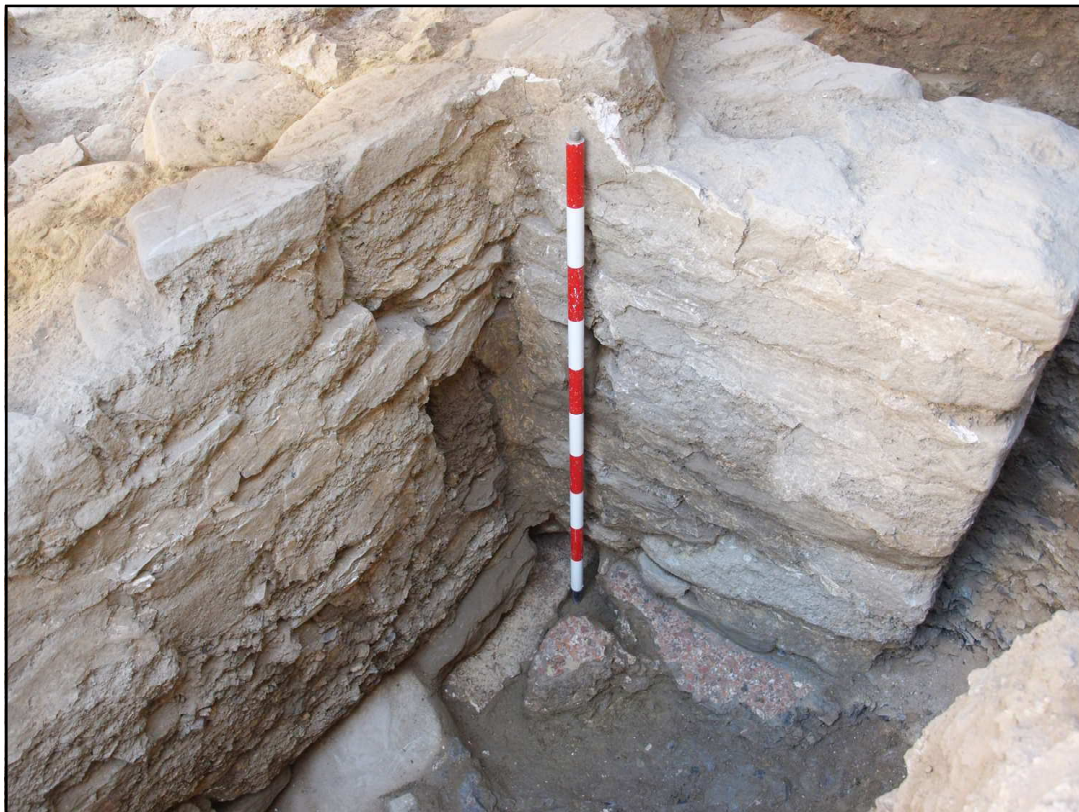
Ilustración 8.- Corte 5. Alzado de un muro de la posible mezquita, con despiece con tendencia a soga y tizón. Apoya sobre un nivel con bloques de opus signinum. Autor: Alejandro Pérez-Malumbres Landa.

El muro 5038 se adosó sin trabarse a otros muros de una fase anterior (UEM 5087 y 5088), trabados entre sí y que hacen esquina (ilustración 8). El paramento exterior del 5087 (único visible) presenta en parte un aparejo de sillarejos colocados a soga y tizón, de corte poco regular, realizados en roca ostionera, como el castillo califal (ilustración 9), aunque en el mismo muro se emplean también areniscas silíceas y calizas. Ambos muros conservan un alzado en torno a un metro y parte de un enlucido de cal. Aparecían cubiertos por un potente y compacto estrato de bizcornil desecho (UE 5091), con al menos un metro de potencia, que llega a superponerse a su coronamiento. Corresponde pues a su fase de amortización, realizada en un solo momento.

El conjunto constructivo apoya sobre un nivel de arena marrón claro (U.E. 5093), que cubre varios mampuestos sueltos y grandes y gruesos bloques de *opus signinum*. Puede tratarse de materiales procedentes del expolio de un nivel romano. A este estrato le sirve de base un nivel de arcilla marrón claro compacto y bien nivelado (UE 5105), en el que tuvimos que dejar el rebaje.
